CAPBREU à PUJOLS

Juin 2009 : Quelques membres de CAPBREU découvrent le local de Pujols qui vient de leur être réservé par le Maire.

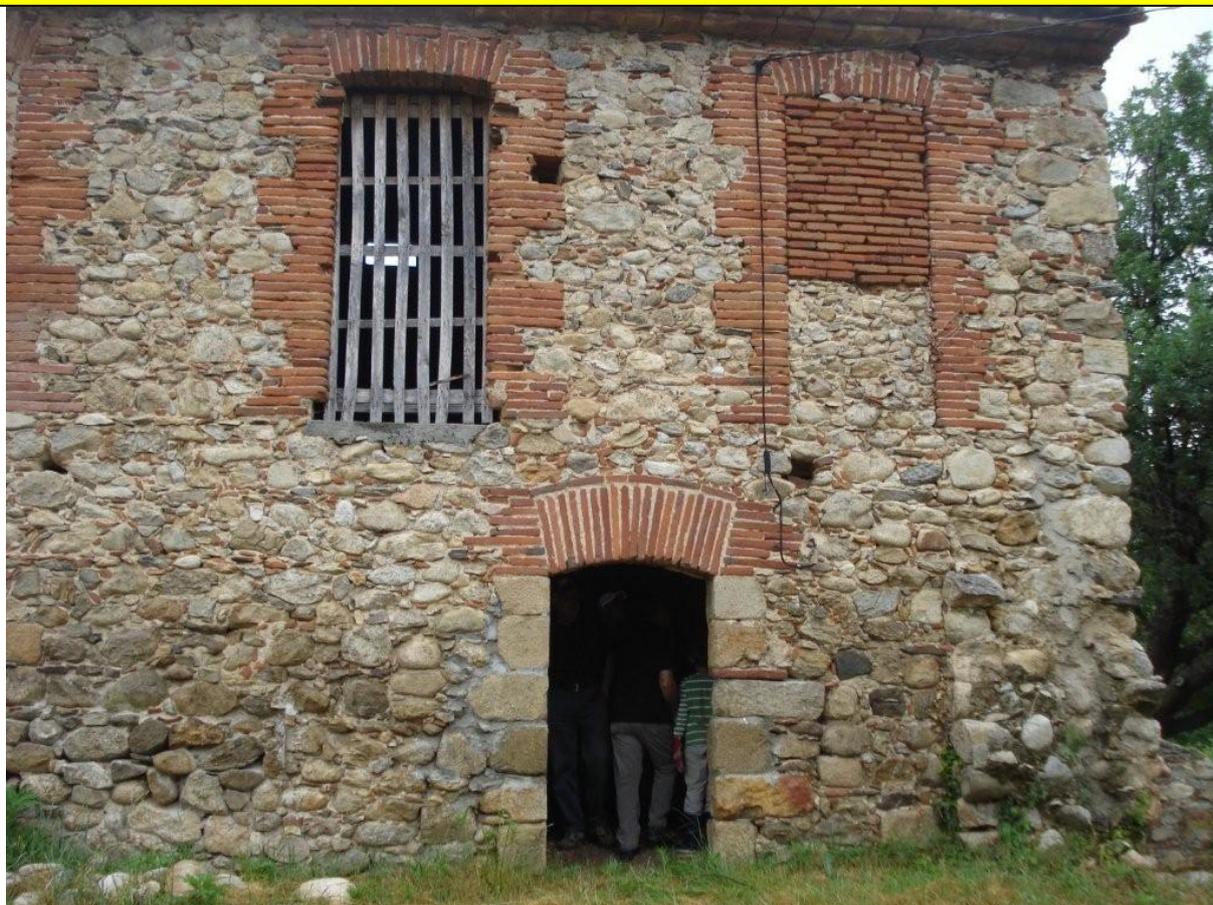
La porte métallique est à claire voie. Une fenêtre à l'étage est vaguement défendue par des barreaux de bois. En entrant à droite, il y a un vieux compteur EDF.

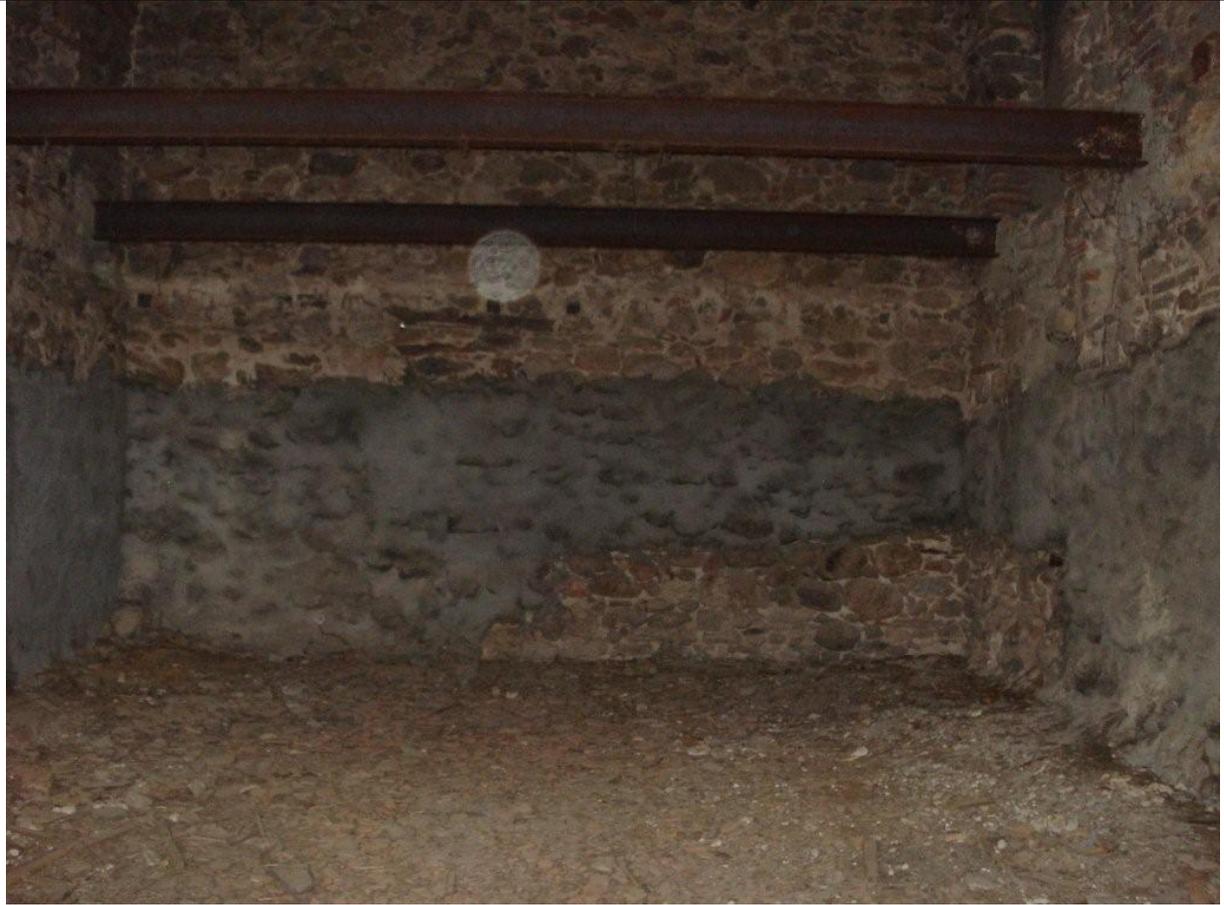
Une surprise de taille : au sol, du sable mélangé aux débris résultant de l'incendie de l'ancien toit sur une hauteur d'environ 80 centimètres.

Il va falloir dégager cette masse de déchets à la main et à la brouette.

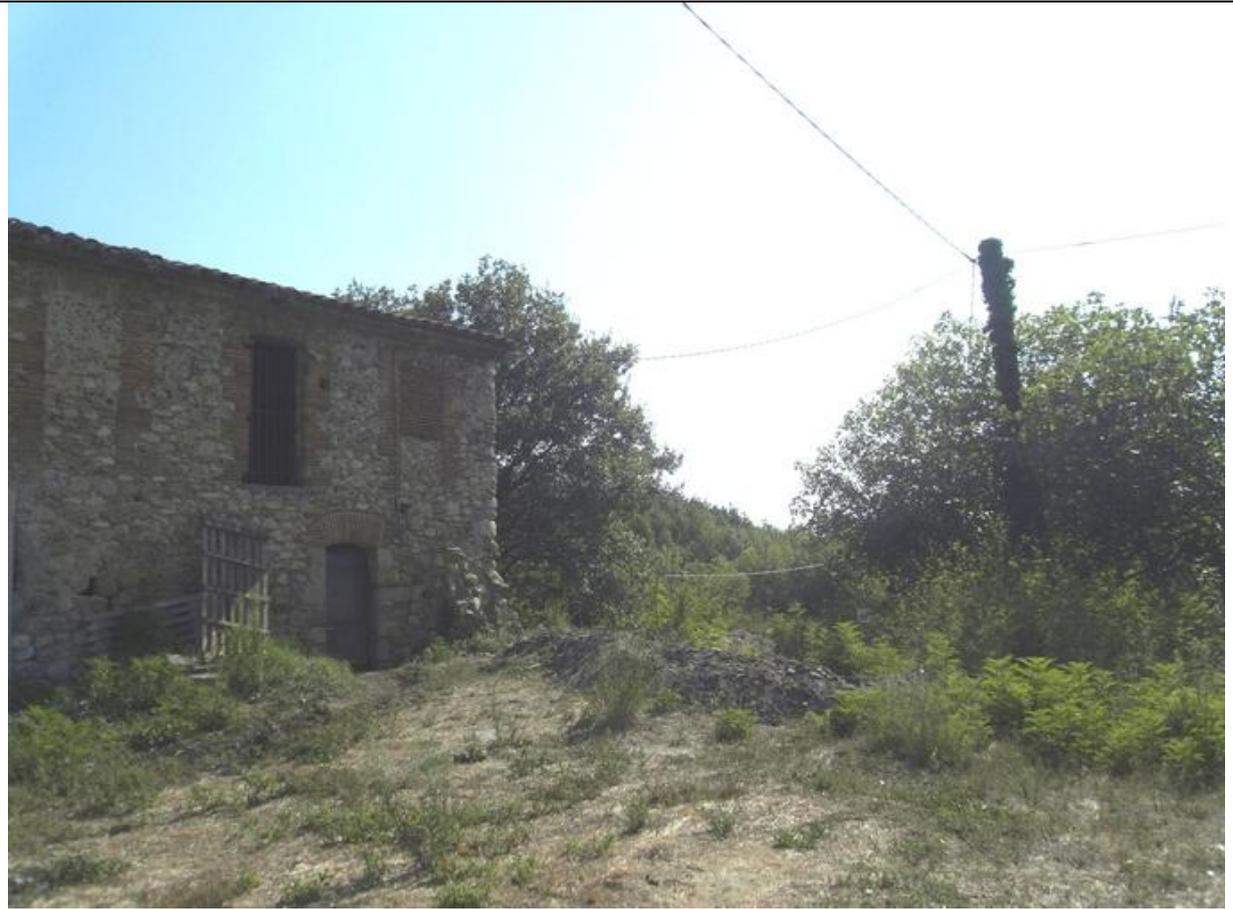
20/08/2009 : Ci-dessus l'aspect extérieur avec une partie des gravats sortis du local.

Une végétation exubérante a envahi les lieux.

Dans le courant de l'été, EDF est venu rétablir le courant. Les services municipaux ont placé des barreaux métalliques à la fenêtre. Ils ont soudé une plaque métallique pour obturer la porte et placé une serrure. Et ils ont placé un petit tableau électrique avec une installation sommaire (prise de courant et projecteur).

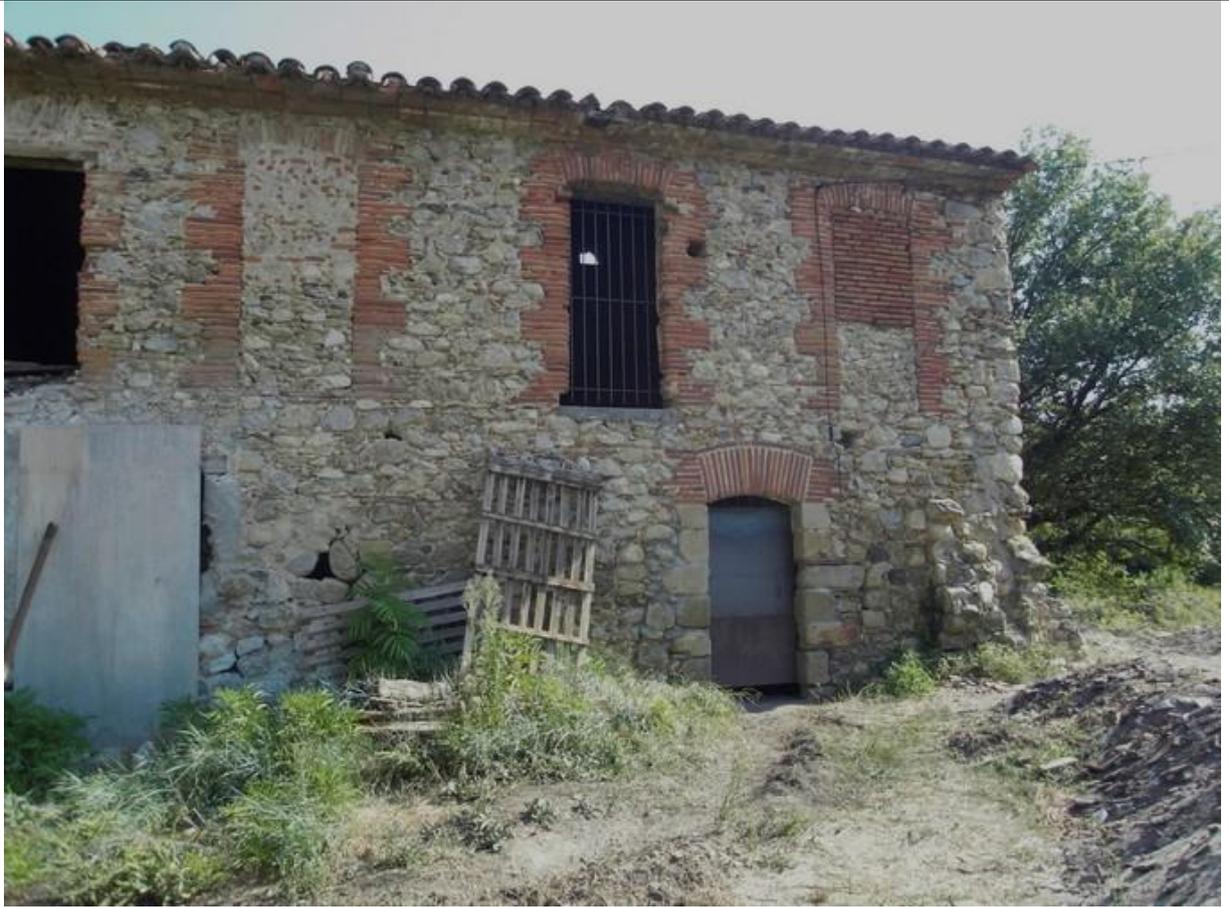
Une autre vue de l'aspect extérieur.

Le seuil de la porte étant plus bas que le terrain naturel, un écoulement provisoire a été sommairement aménagé.

A gauche de la porte, du bois et de la ferraille sur un tas de cailloux caché par la végétation.

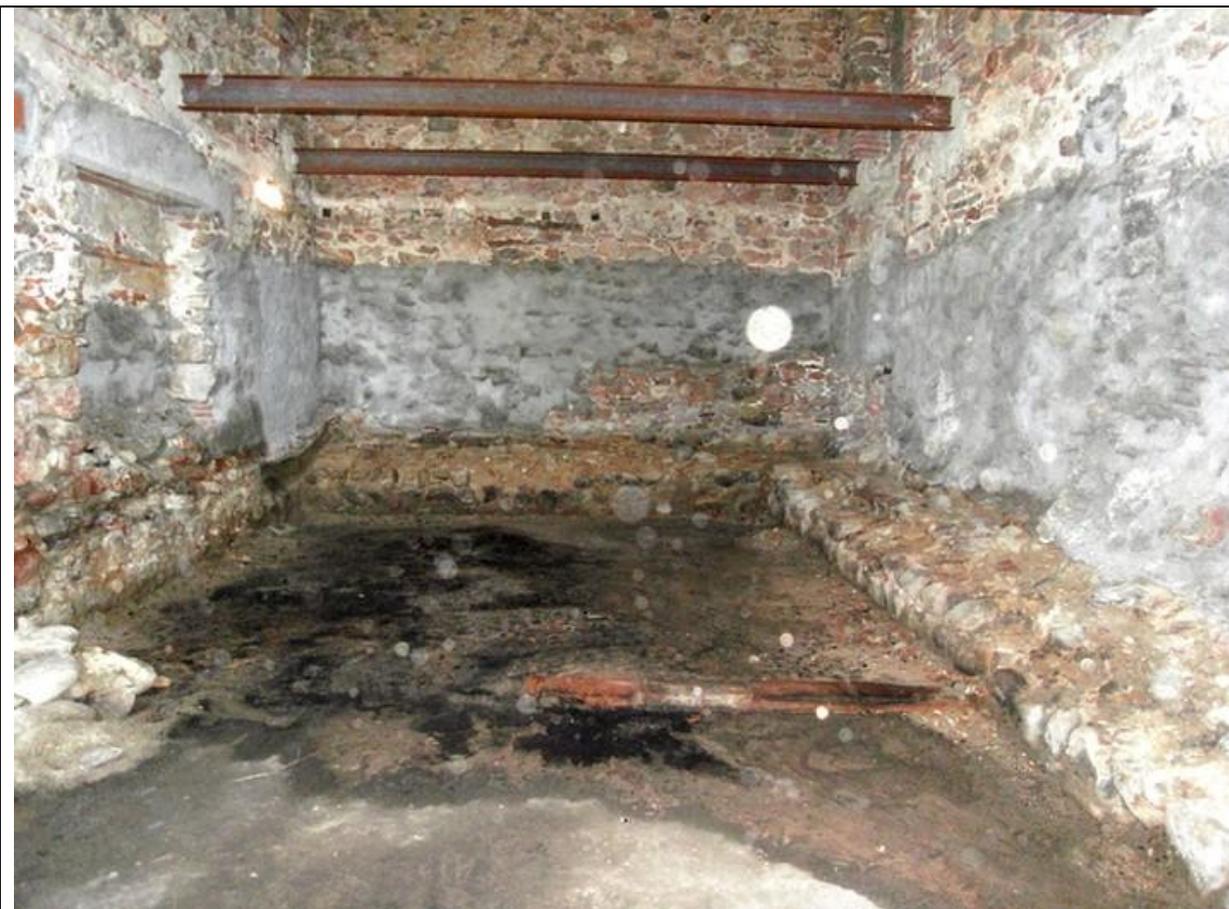
Enfin, le sol du local a pu être dégagé.

Le tas de gravats enlevé cachait en fait une banquette, vestige de l'ancien rempart.

Vers le milieu, une ligne incomplète de cayrous modernes (22 x 44 cm) et, à l'arrière des galets debout : c'était donc, à l'origine, une écurie. Les matrices cadastrales permettent de dater la construction après 1891.

Les murs ont été renforcés avec du mortier de ciment et « tenus » par 3 IPN : en 1971 / 1972 par Pierre GINESTE, menuisier, qui avait là sa réserve de bois et de cercueils.

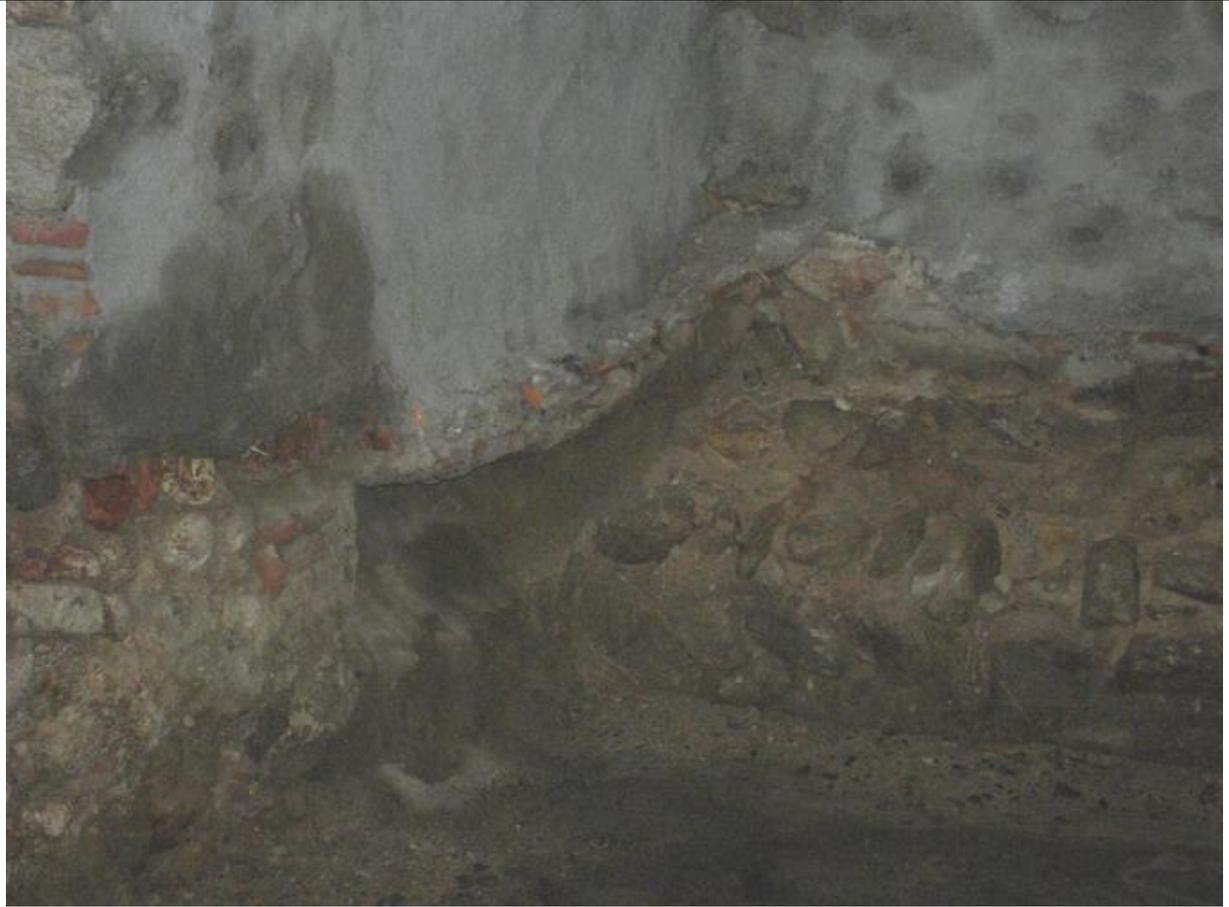
Dans l'angle au fond à gauche un évidemment avec du sable qui s'écoule ...

Il va falloir reboucher ce trou qui met en péril la pérennité du mur.

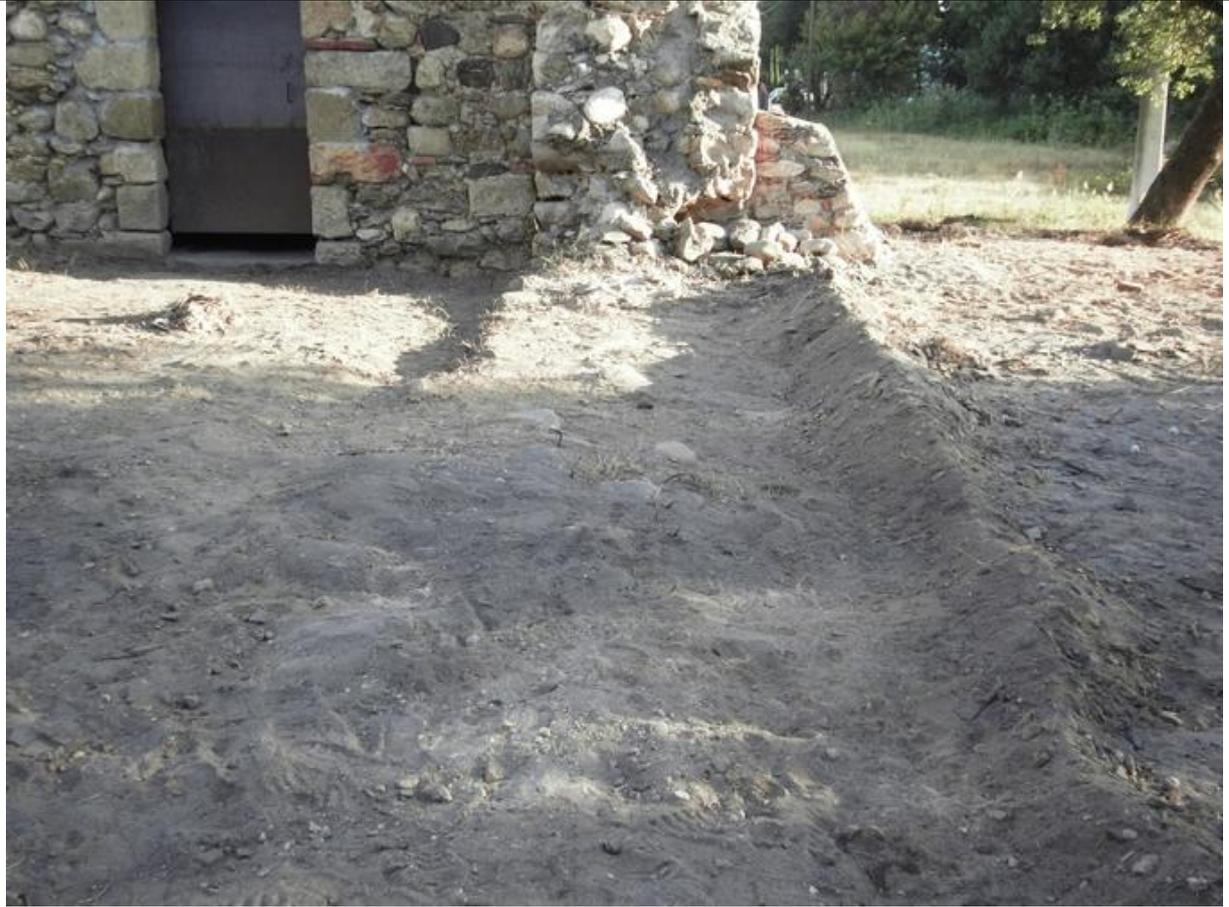
04/10/2009 : Un engin est venu étaler les gravats. Le résultat est une butte noirâtre dont le niveau est supérieur au seuil de la porte. Manifestement, cet engin a dû rouler sur le tracé supposé de la courtine, comme d'autres engins depuis une trentaine d'années...

Après avoir mis hors d'eau l'entrée du local, les membres de Capbreu entreprennent de repérer les vestiges (supposés) de la courtine. Le projet étant de placer une protection de part et d'autre afin d'éviter que de nouveaux engins ne viennent rouler par-dessus.

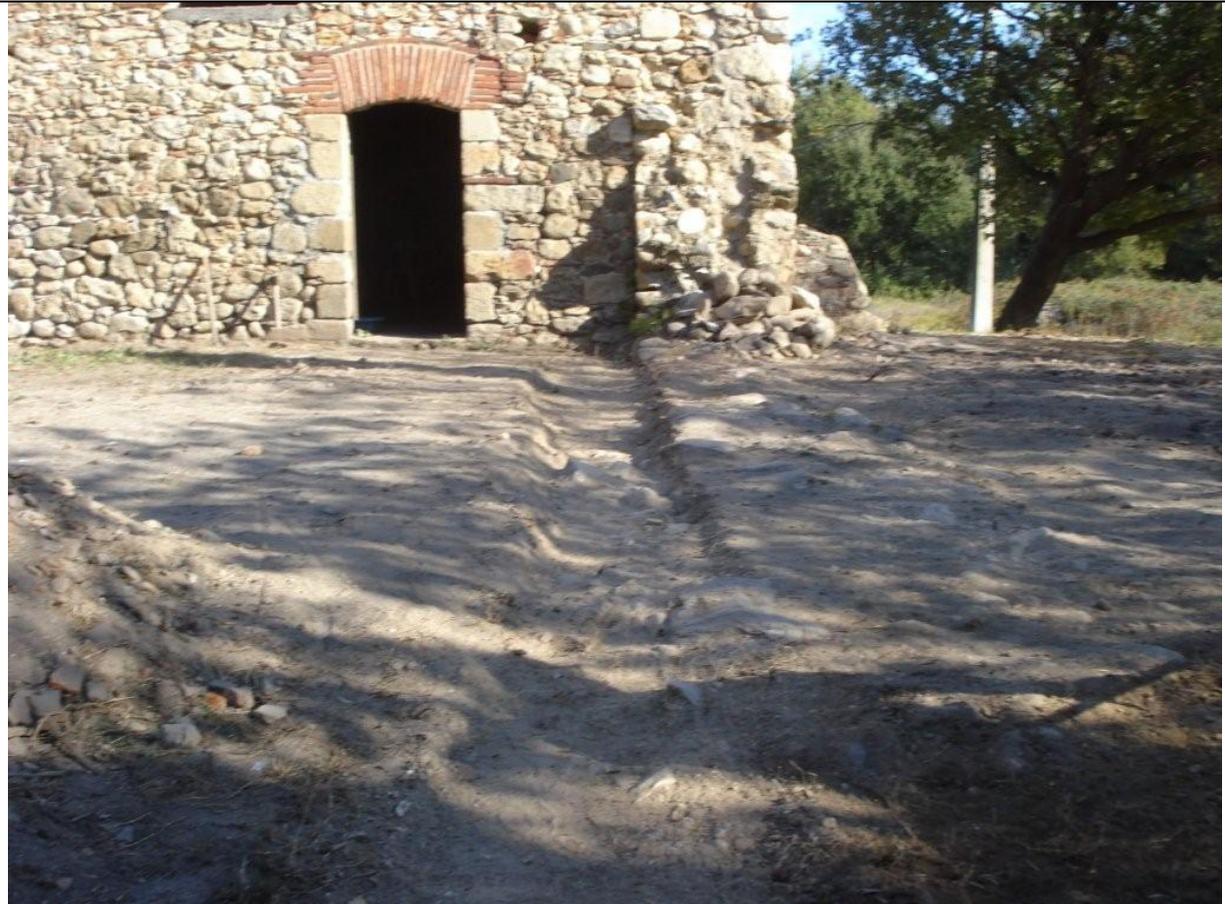
17/10/2009 : Le seuil du local ayant été mis hors d'eau, il a fallu enlever à la main les gravats sortis du local pour dégager une rigole au niveau du terrain naturel afin d'écouler l'eau vers le chemin en contrebas.

Cette rigole suit des pierres vaguement alignées qui pourraient appartenir à l'ancienne courtine.

Vers le milieu, des pierres sortent de l'alignement : elles sont laissées sur place et contournées.

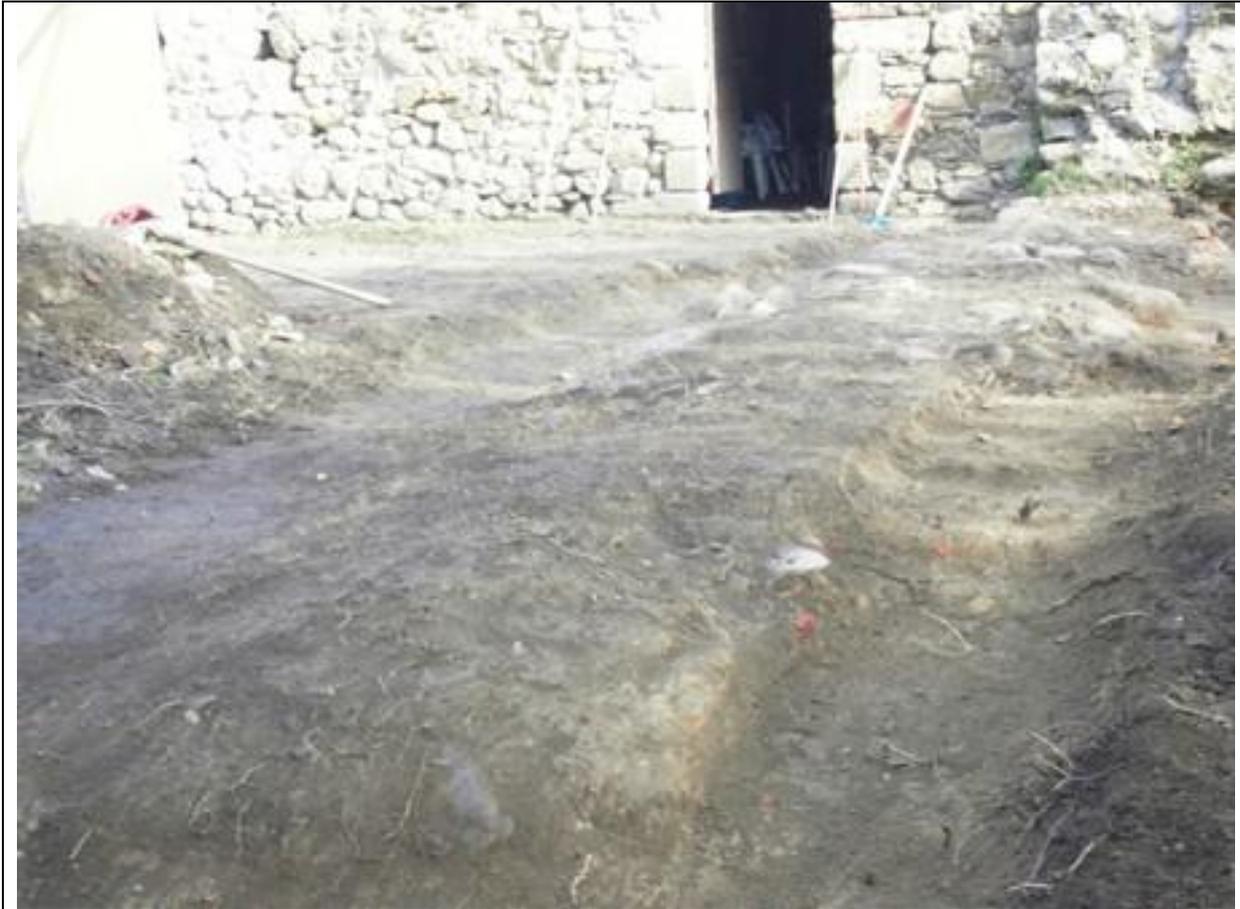
Une deuxième rigole a été entreprise à l'extérieur de ce qui pourrait être un vestige de l'ancienne courtine à protéger.

Mais, de ce côté, les alignements sont pour le moins incertains. Et le « sol » est en fait un amoncellement de gravats résultant de démolitions. Manifestement, cet espace a dû servir de décharge à des entrepreneurs.

Et le sol naturel « moderne » doit se trouver beaucoup plus bas.

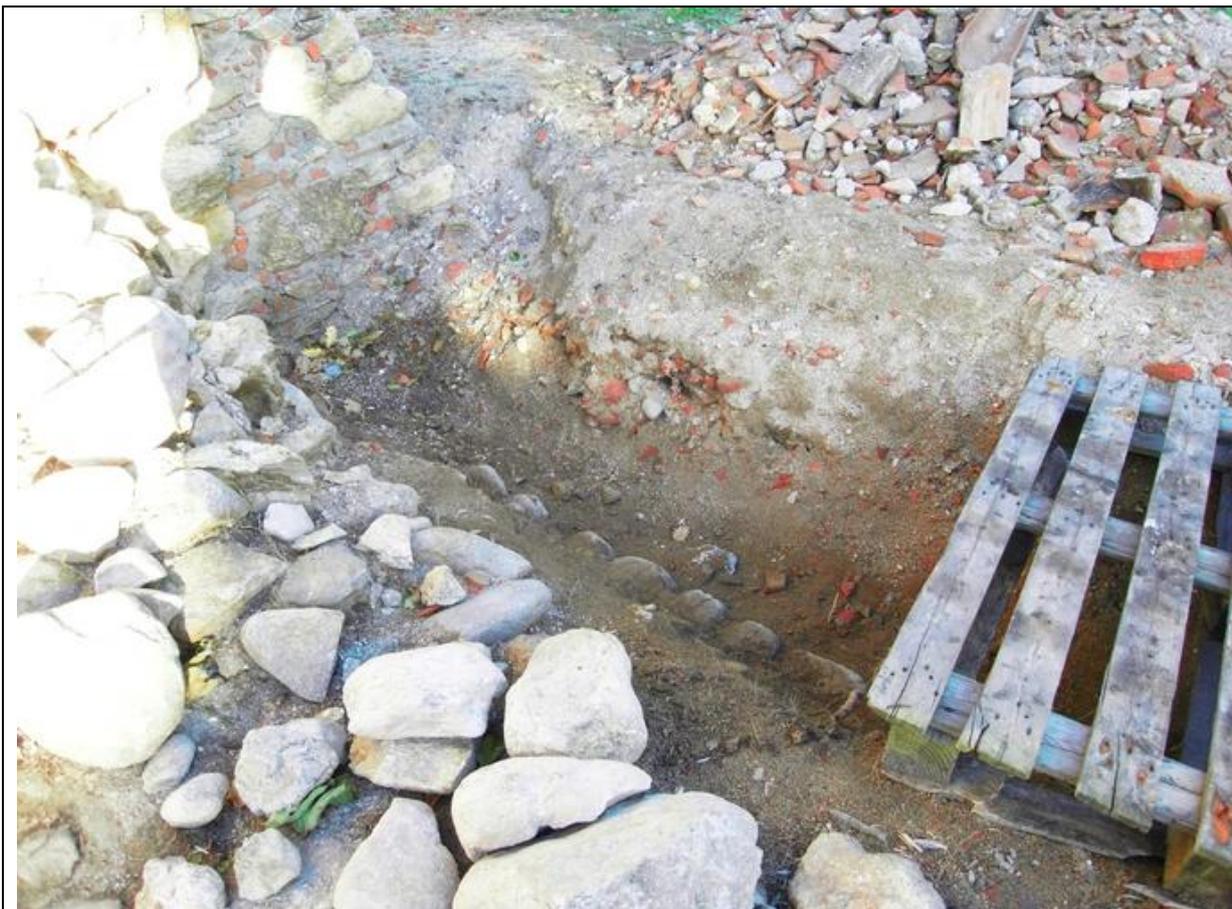
31/10/2009 : A l'angle du bâtiment, pas de trace de la courtine mais des gravats de démolitions. En les enlevant à la main sont apparues, à 50 cm de profondeur, plusieurs pierres bien alignées qui pourraient appartenir à la courtine.

Le Maire ayant été aussitôt averti, Madame Jacqueline PAYROT, Adjointe au Patrimoine, s'est rendue sur place et les travaux ont été arrêtés en attendant la visite des Services de l'Etat compétents qu'elle se charge de contacter. Voir, ci-après, leur réaction.
