Le LOCAL de CAPBREU à PUJOLS

Novembre 2010

AMENAGEMENT DU LOCAL

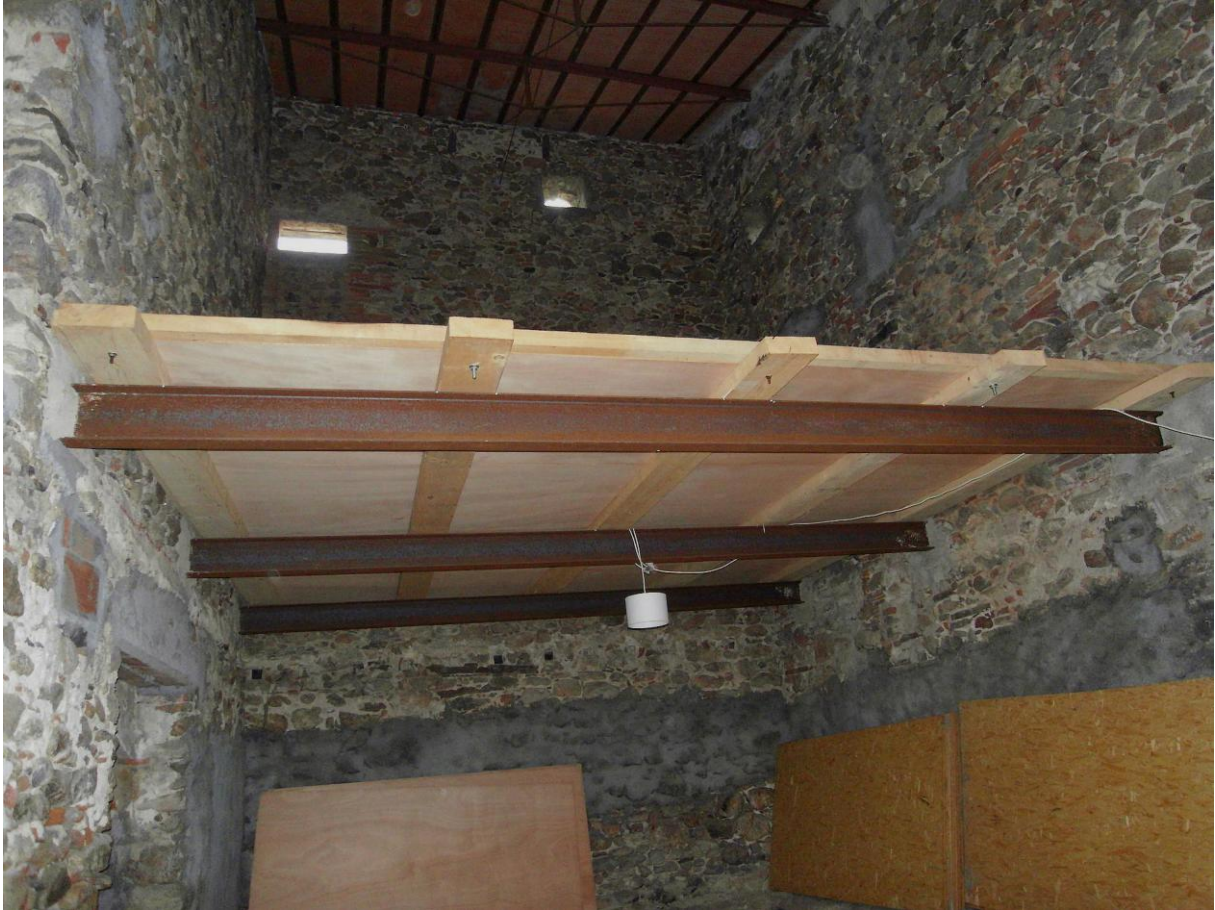
EL « SOSTRE » :

Dans un premier temps, un plancher intermédiaire (en catalan : un « sostre ») a été réalisé.

Cinq bastaings ont été simplement posés sur les IPN.

Sur ces bastaings ont été vissées des plaques en OSB pour milieux humides.

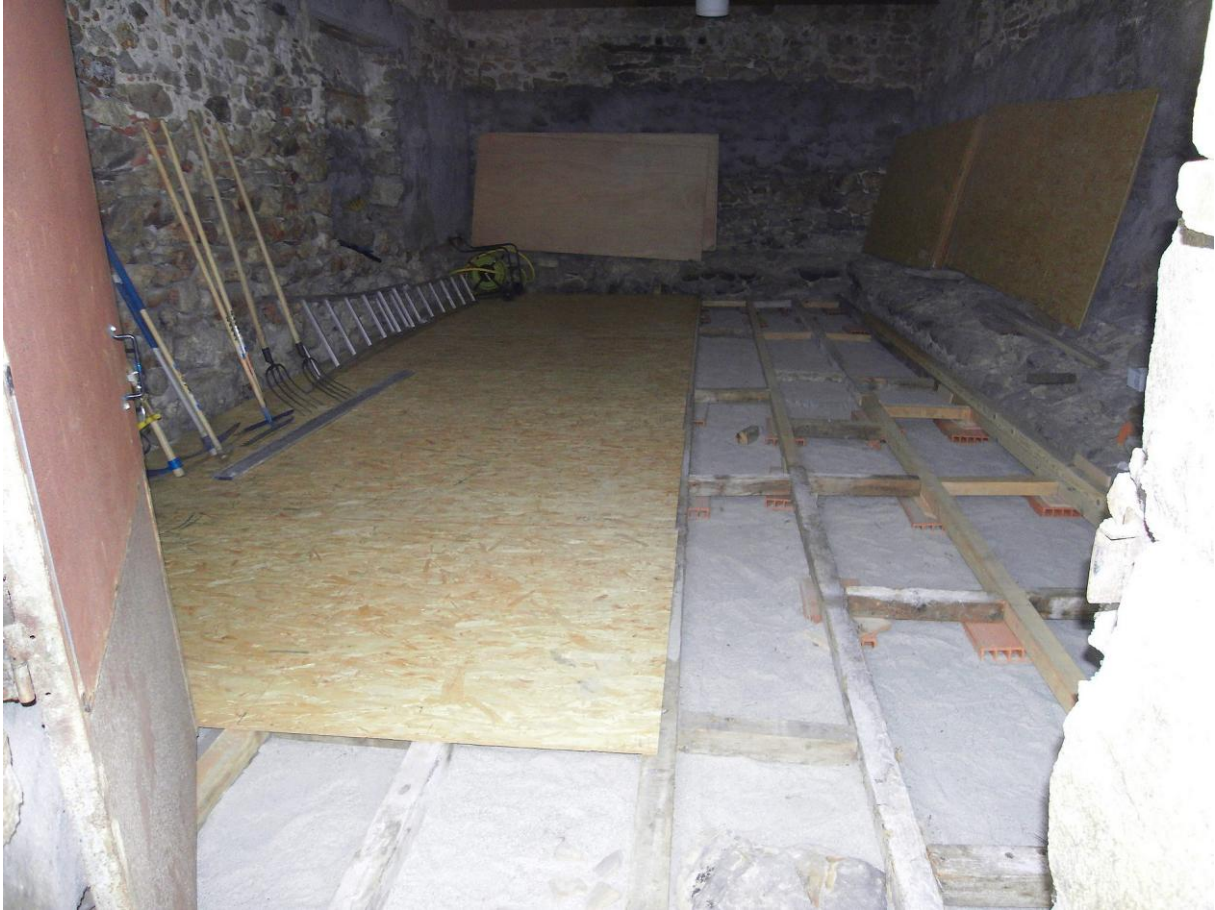
La préparation du sol :

Bien que « moderne », le sol existant a été préservé et protégé comme suit :

- Une première couche de sable de 3 cm est venue recouvrir les galets debout de la partie arrière.
- Ensuite un géotextile a été déposé sur la totalité de la surface.
- Il a été recouvert par une deuxième couche de sable.
- Sur le sable un réseau de chevrons a été posé avec une pente de 0,5 cm/m. A certains endroits des briques plâtrières on permis d'assurer le nivellement.
