Les remparts de Pujols ?...

CADASTRE 1813

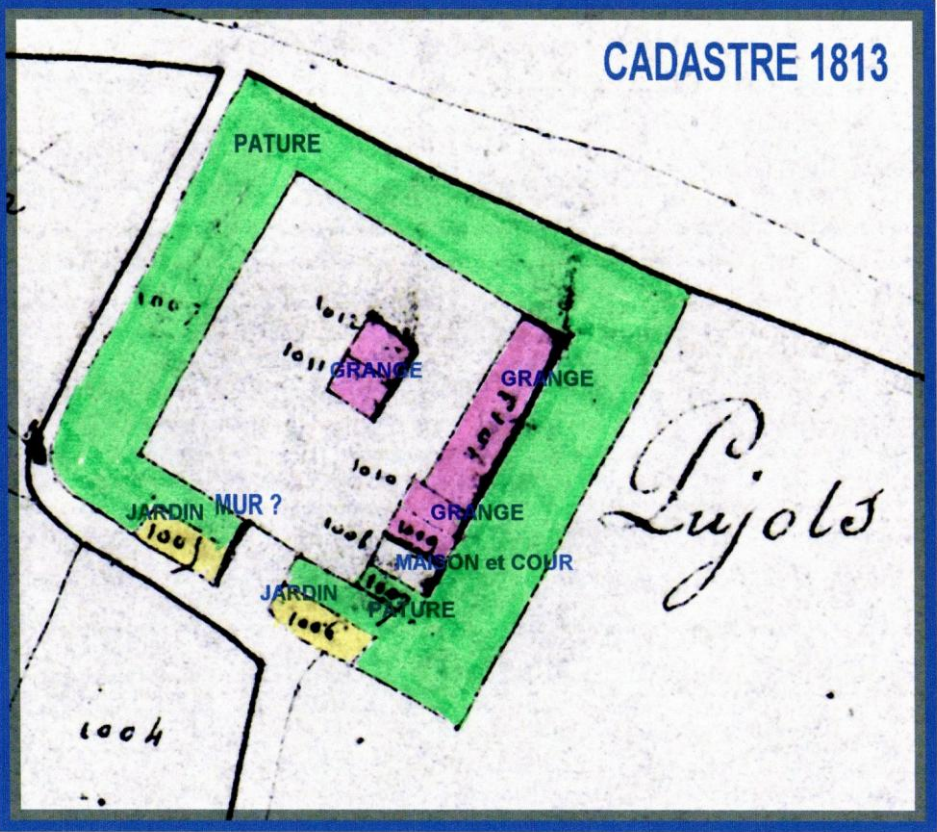
Le plan du cadastre napoléonien de 1813, dont vous trouverez, ci desous, une nouvelle édition colorée et renseignée conformément à l'état des sections correspondant, a été établi par les géomètres PRESSEQ et VISSEQ et par l'ingénieur vérificateur DELPECH.

Quand ils représentent un bâtiment, ils forcent le trait sur deux côtés de manière à représenter, de manière symbolique, une ombre portée. De même quand ils représentent un mur d'une certaine hauteur.

Or, à l'intérieur des douves (qu'ils classent « pâture ») ils dessinent un carré quasi parfait. A n'en pas douter, il s'agit là du contour de l'enceinte du château. Mais, hormis à l'arrière des bâtiments, ce carré est fait d'un trait fin.

C'est donc qu'il n'y a pas « d'ombre portée ». Ce qui permet de supposer qu'ils ont repéré quelques cailloux apparents et, surtout, les angles du carré. Et que, par conséquent, en 1813, les remparts sont déjà, peu ou prou, enfouis ou arasés.

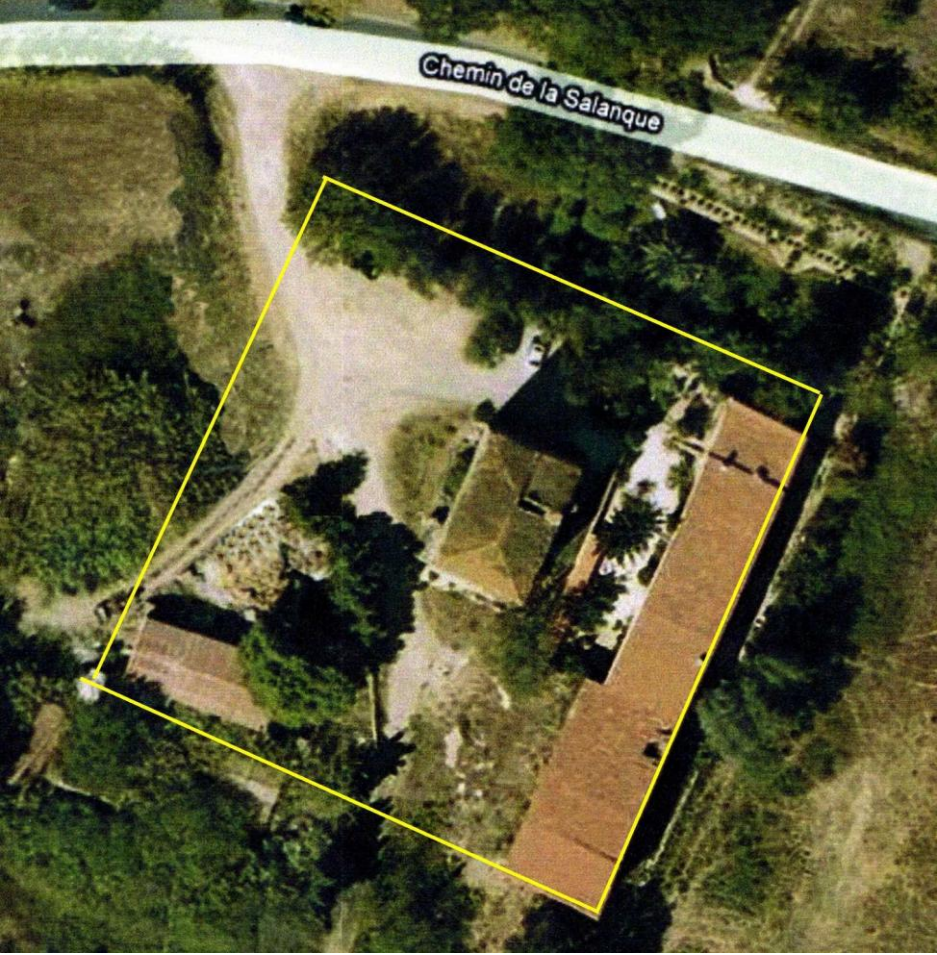
Pour terminer, si, après avoir converti l'échelle, on reporte le carré sur une vue aérienne issue de Google Maps, on obtient le trait jaune que j'ai tracé sur le deuxième document ci-joint. C'est là que devraient se trouver les vestiges (si vestiges il y a) de l'enceinte (c'est-à-dire de la « courtine ») du château classée aux Monuments Historiques depuis 1956.
